事業・工事名	令4 水工第3号 令和4 年度巨第1水源池井戸更正工事				
井戸No. No.14 #	工事場所	菊池市互池内(巨第1水源池内)	北緯	32° 39' 6.76"	
発注機関	菊池市役所水道局水道課	工事期間	令和4年 5月26日~令和4年 9月30日	東経	130° 49' 21.97'
工事業者	南九洲建設株式会社 No. 006-366-2443			作業時間	午前 9時~
井戸開口高さ	約+7.6m	井戸口径	φ450mm	井戸深さ	57.0m
深度	57m	掘削機	トレッザン

② 水中TVカメラ観察記録(洗淨前後)

⑤ 工事施工写真集

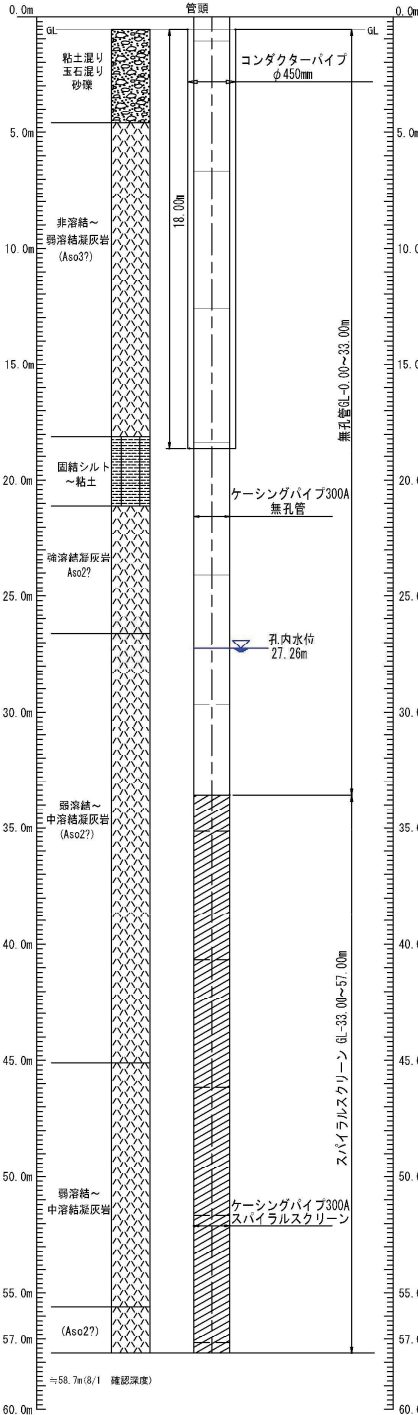
水中TVカメラ観察記録(更生工事前)

2. ケーシング(水上)
管頭-1.10m
最浅部のケーシング継目。酸化により褐色部がみられるが、継目は密着しており、健全である。

3. ケーシング(水上)
管頭-12.31m
付近に継目があるのが確認できる。大きなスケールや破損はなく健全である。

4. ケーシング(水上)
管頭-24.09m
継目が確認できる。破損している部分は確認されず、健全である。

6. 水中(下方向)
管頭-27.26m
上方から井戸底を撮影。ケーシングの状態がわからない程、井戸水の白濁が著しい。

7. ケーシング
管頭-27.38m
井内水位面以深よりケーシングの褐色の錆こぶが大きくなる。

8. ケーシング
管頭-28.40m
黒い地肌が見られる。錆こぶの剥離した痕と思われる。内部まで腐食していない。

9. ケーシング
管頭-29.66m
付近に継目部があると思われるが、鉄錆やスケールが多く、確認は困難である。

10. ケーシング
管頭-35.13m
黒く凹んだようなクレーターが見られるが、鉄錆やスケールの剥離痕と思われる。

11. スクリーン?
管頭-36.11m
この付近より、等間隔の縦方向の隆起が連続しており、スクリーンの縦スリットのように見える。

12. スクリーン?
管頭-43.27m
こぶ状のスケールが縦に連続している。縦方向の隆起は当深度付近でも連続している。

13. スクリーン?
管頭-46.87m
大きいこぶ状の突起が見られる。

14. スクリーン?
管頭-47.19m
礫状の凹凸が多く見られるが、観測位置をずらすと縦スリット形状も連続しているように見える。

15. スクリーン?
管頭-47.55m
47.55m付近でカメラが入らなくなった。井壁には礫のようなものが多く確認される。

16. スクリーン?
管頭-47.55m
鉛直下方の状況。画像左側の凸部にカメラが当たって、以深はカメラが下がらず、観測不能。

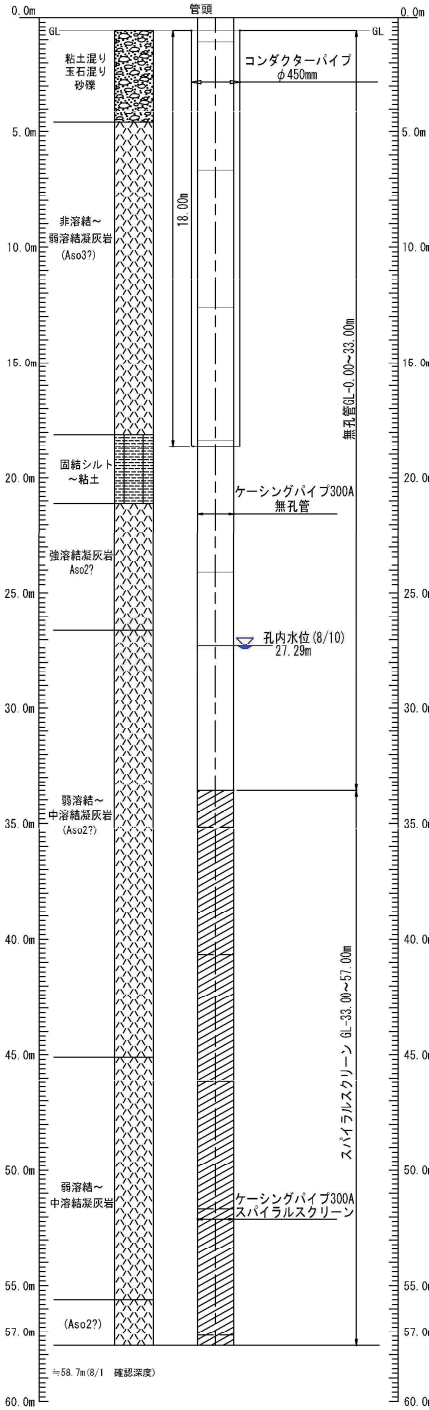
水中TVカメラ観察記録(更生工事後)

2. ケーシング(水上)
管頭-1.06m
最浅部のケーシング健全な継目。更生前と比較して褐色の錆が少なくなっている。

3. ケーシング(水上)
管頭-17.47m
水上のケーシング。スケールや破損はなく健全である。褐色の錆がブラッシングにより落ちている。

4. ケーシング(水上)
管頭-18.08m
水上のケーシング。ブラッシングの効果により、褐色の錆が見られず、継ぎ目は明瞭である。

6. 水中(下方向)
管頭-28.06m
上方から井戸底を撮影。更生工事後は井内水の白濁がやや改善されている。

7. ケーシング
管頭-28.69m
ケーシング継目と見られる。更生前の褐色の鉄こぶ状の突起やケーシングの破損は見られない。

8. ケーシング
管頭-29.35m
スケール・鉄こぶの剥離跡が至る所に見られ、えぐれている箇所も多い。

9. ケーシング
管頭-33.75m
井壁に黒い部分が多く見られる。ブラッシングにより、鉄こぶやスケールが剥落した痕と思われる。

10. ケーシング?
管頭-35.90m
画像中央部、井壁に孔食と思われる形状がみられる。

11. スクリーン?
管頭-36.13m
縦方向に凹凸が連続しているが、管の状態は判然としない。

12. スクリーン?
管頭-47.50m
こぶ状の突起が縦に連続。この辺りから不規則な凹凸が多くなる。事前調査では当深度で観測不能。

13. スクリーン?
管頭-54.83m
孔壁は不規則な凹凸が続いており、岩盤のようにも見える。

14. スクリーン?
管頭-57.48m
不規則な凹凸が連続している。深いほど水が澄んでいる傾向がある。

15. スクリーン?
管頭-59.01m
59m付近から規則的に突起が連続しているように見える。

16. 孔底?(下方向)
管頭-60.32m
60mを超えたところでカメラがこれ以上入らなくなり観測を終了した。

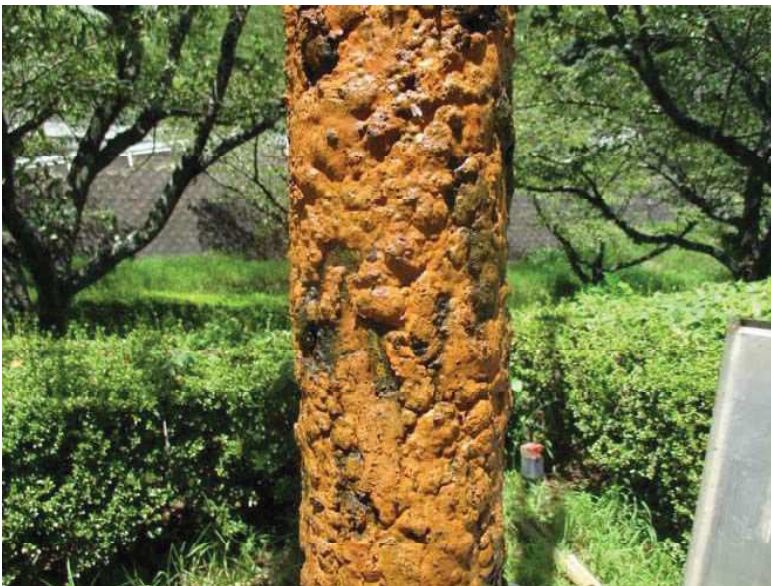
鉄さび状況

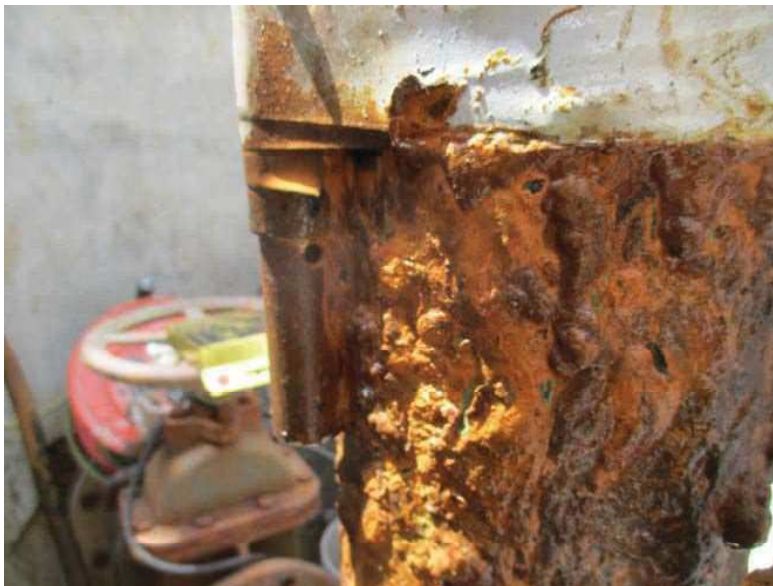
停止電極GL-38.0m

鉄さび付着

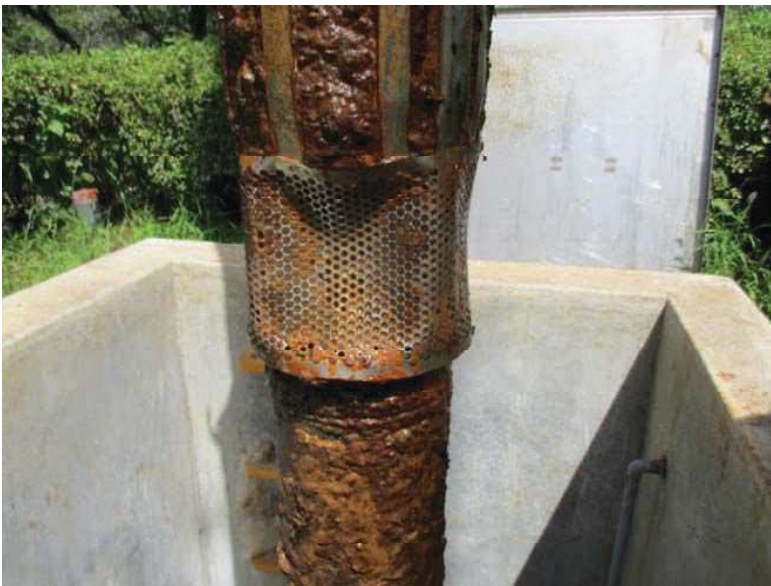
既設水中ポンプ

(変形有り)
