# 添 付 資 料

- 位置図
- 公図
- 建物配置図
- 建物概要
- 現況写真

菊池市旭志麓地内

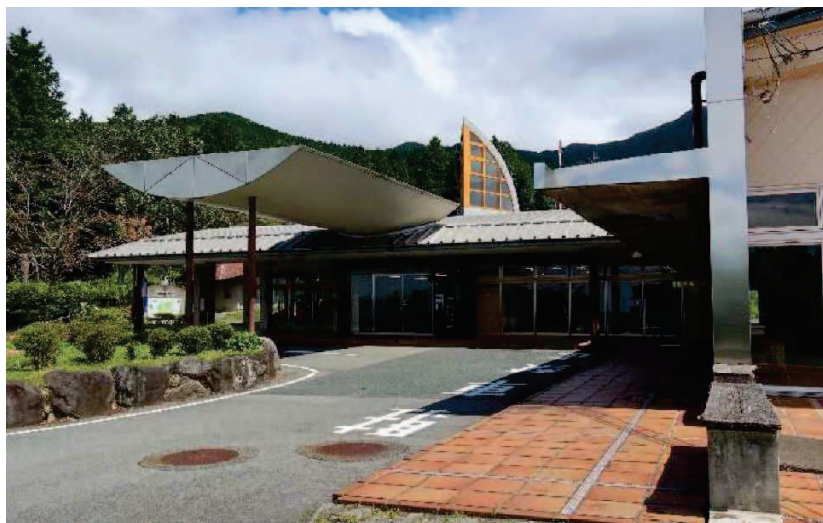
建物1

| (8)保守管理状況 | 屋内プール天井、北側小広間天井、食堂天井等、広範囲に雨洩り、雨染み痕が認められる。屋根や設備等が老朽化し、修繕の必要箇所が存する。室内の保守管理状況はやや劣る。 |

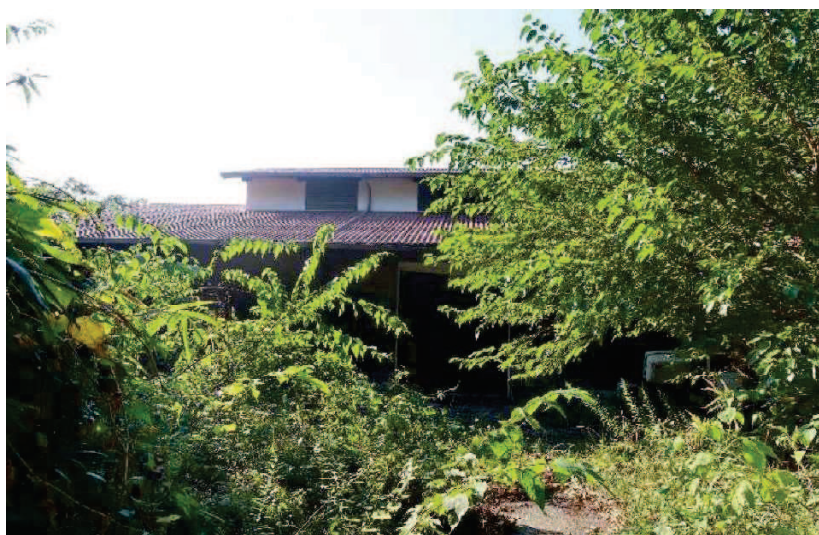
建物2

| (8)保守管理状況 | 現在使用はなく、放置されている。<br>室内クロスの剥離、汚濁、シャッターの損傷等が見られる。 |

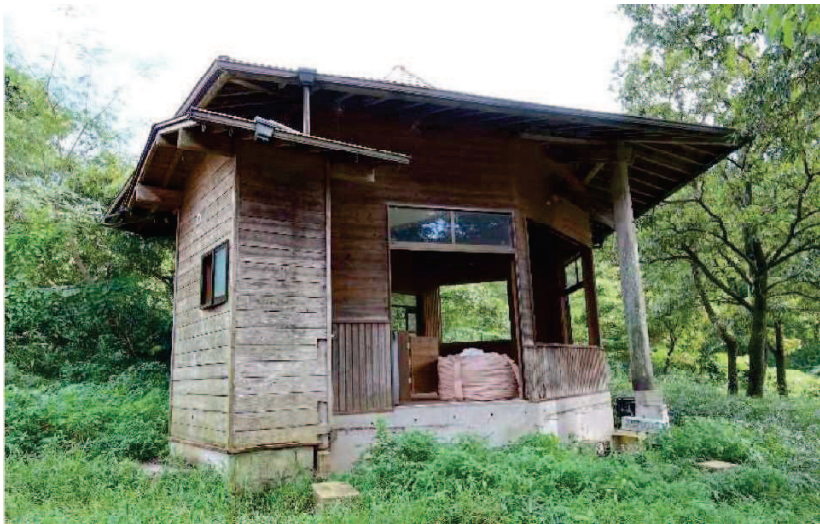
建物5

| (8)保守管理状況 | 建具、縁側等が取り外され放置された状態にある。<br>保守管理状況は、劣る。 |

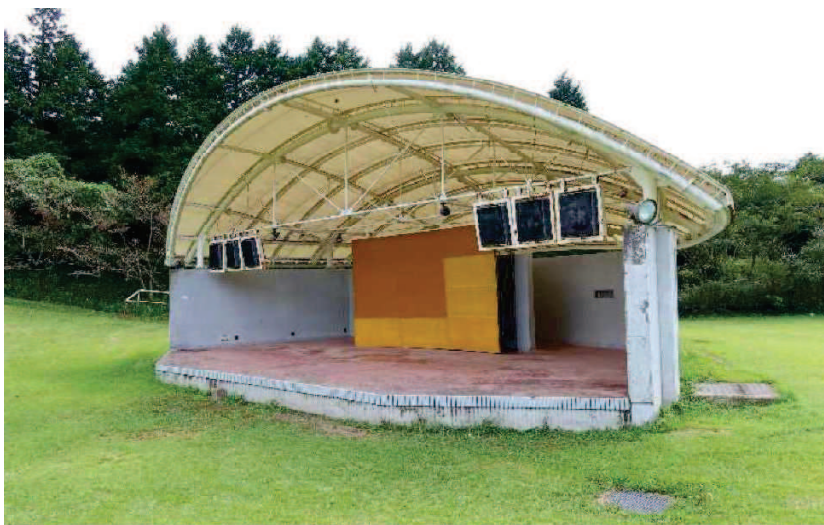
建物6

| (8)保守管理状況 | 音響設備等の劣化が見られる。<br>保守管理状況は、劣る。 |

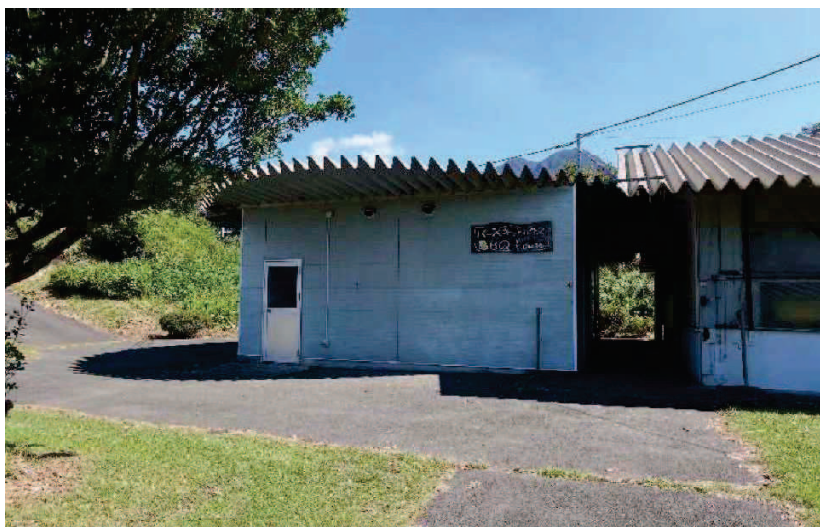
建物9

| (8)保守管理状況 | 外壁の損傷(割れ)、窓ガラスの割れ等が見られる。<br>保守管理状況は、やや劣る。 |

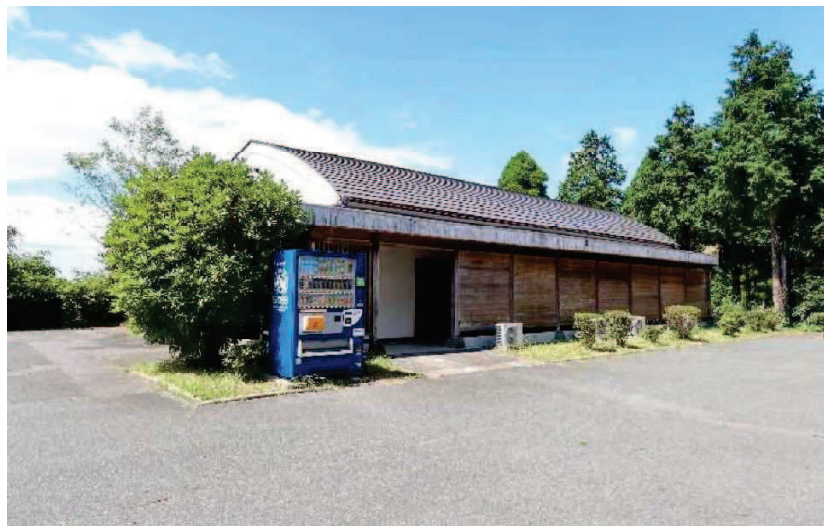
建物11

| (8)保守管理状況 | 外壁に一部クラック等が見られるが、概ね経年相応。<br>保守管理状況は、普通。 |

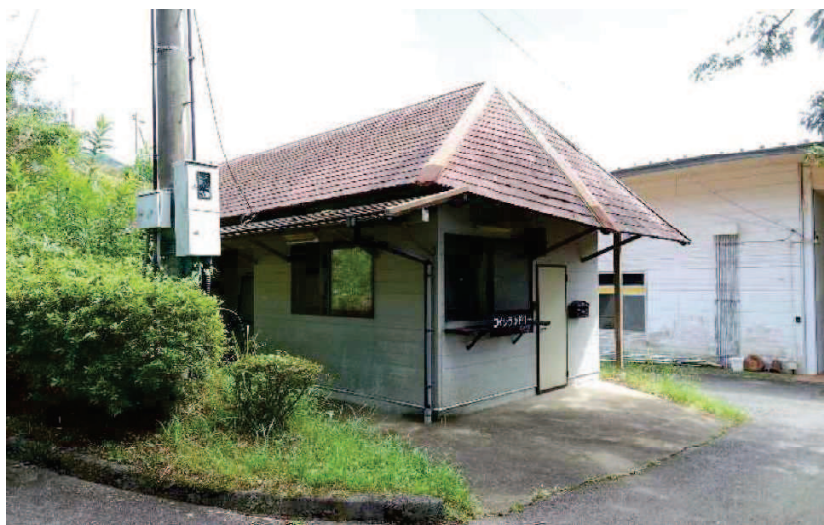
建物22

| (8)保守管理状況 | トイレ及びシャワー等の設備の不具合が見られる。<br>屋根等の劣化が見られる。<br>保守管理状況は、やや劣る。 |

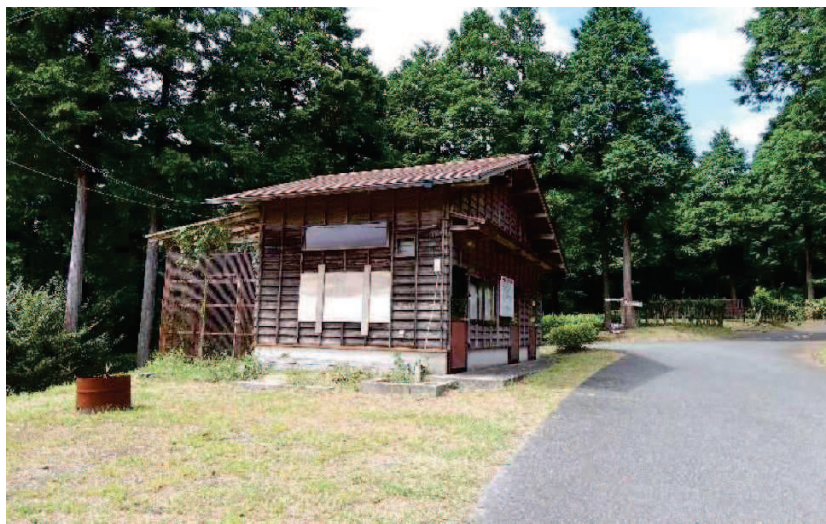
建物26

| (8)保守管理状況 | 窓ガラスの割れ、老朽化等がみられる。<br>保守管理状況は、劣る。 |

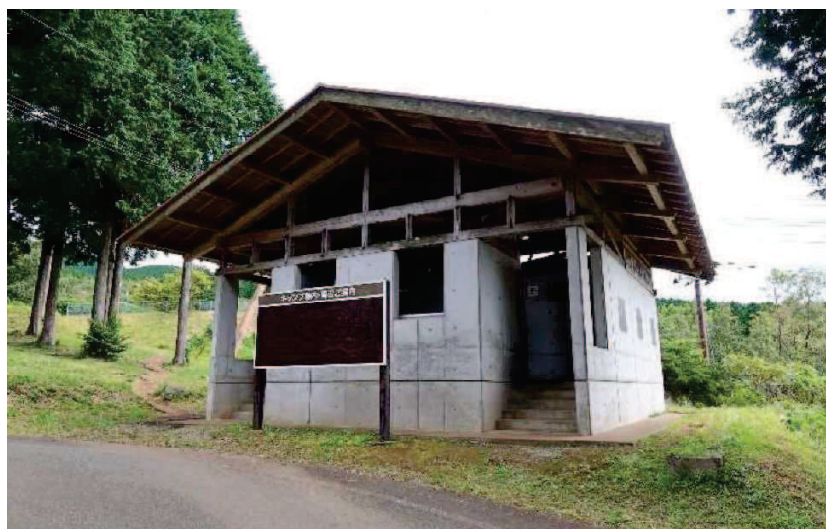
建物27

| (8)保守管理状況 | 屋根の劣化が著しい。小便器の故障等が見られる。 |

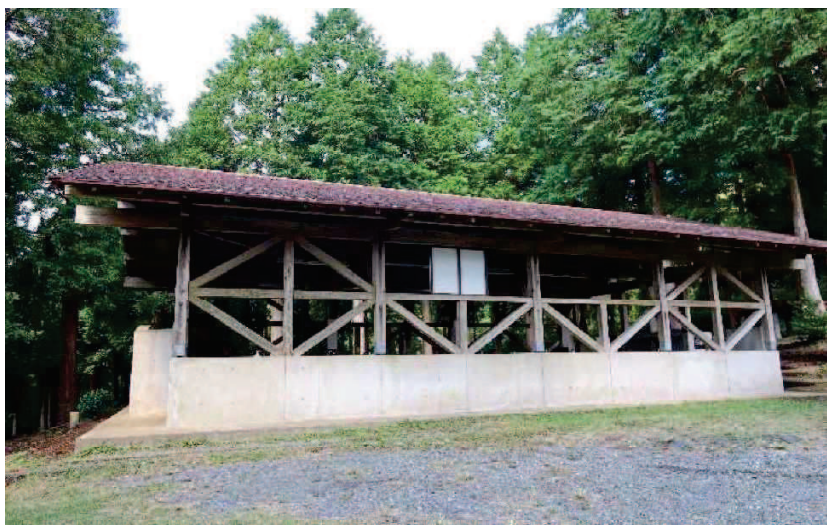
建物28

| (8)保守管理状況 | 屋根の劣化が著しい。 |

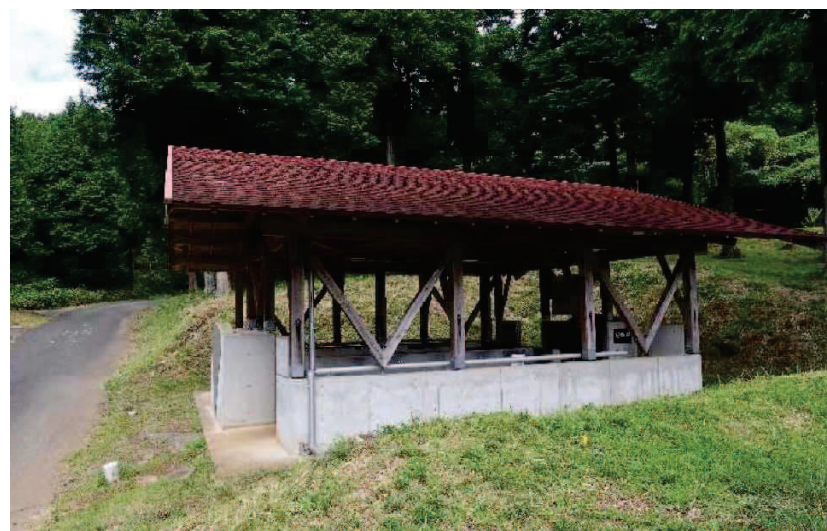
建物29

| (8)保守管理状況 | 屋根の劣化が著しい。 |
