# ！農作業事故注意報！

## 刈払機による負傷事故 が発生しています!!

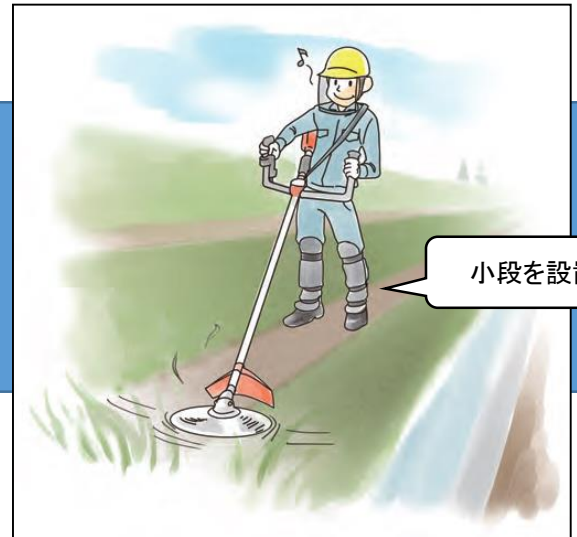
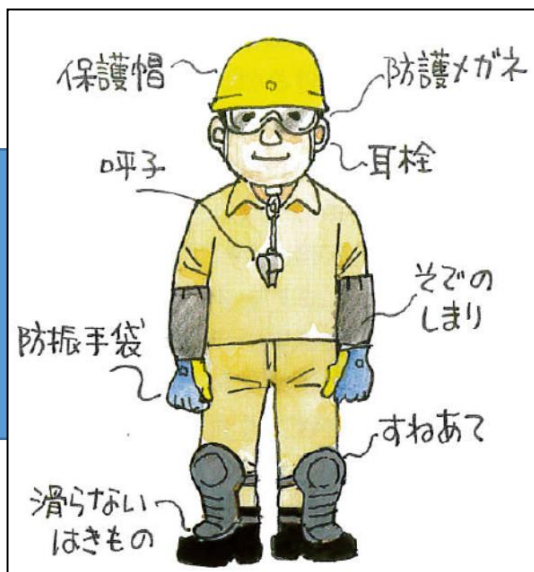
## ポイント①

- ・傾斜面・法面に小段の設置
- ・スパイク靴の着用
