事業・工事名	令4 水工第3号 令和4 年度巨第1水源池井戸更正工事				
井戸No. No.14 #	工事場所	菊池市互池内(巨第1水源池内)	北緯	32° 39' 6.76"	
発注機関	菊池市役所水道局水道課	工事期間	令和4年 5月26日~令和4年 9月30日	東経	130° 49' 21.97'
工事業者	南九洲建設株式会社 No. 006-366-2443			作業時間	午前 9時~
井戸開口高さ	約+7.6m	井戸口径	φ450mm	井戸深さ	57.0m
深度	57m	掘削機	トレッザン

② 水中TVカメラ観察記録(洗淨前後)

⑤ 工事施工写真集

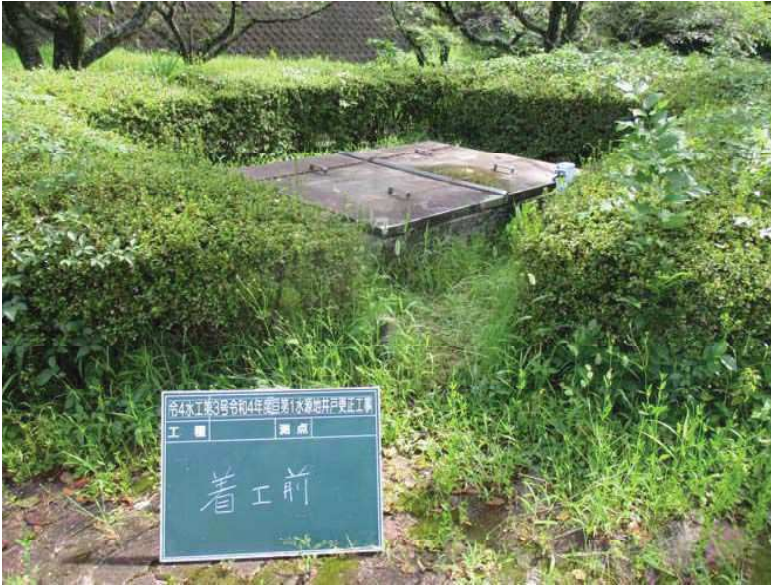
巨第1水源地

着工前

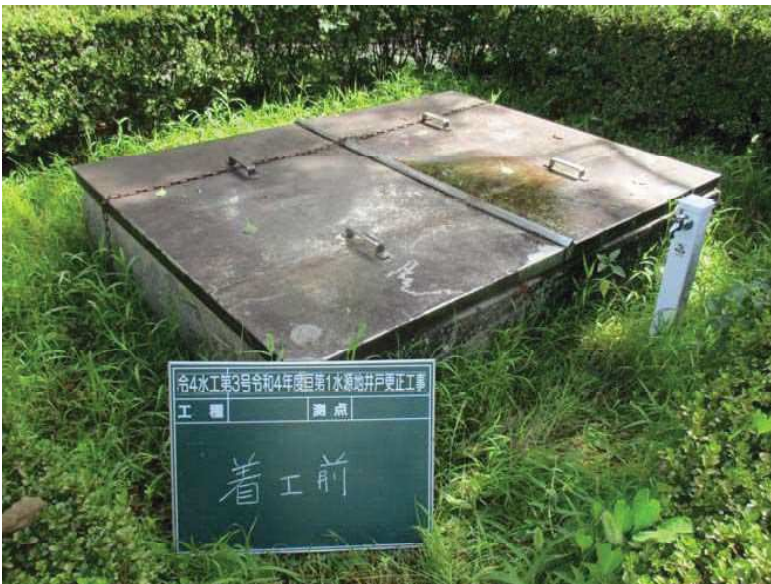
巨第1水源地

着工前

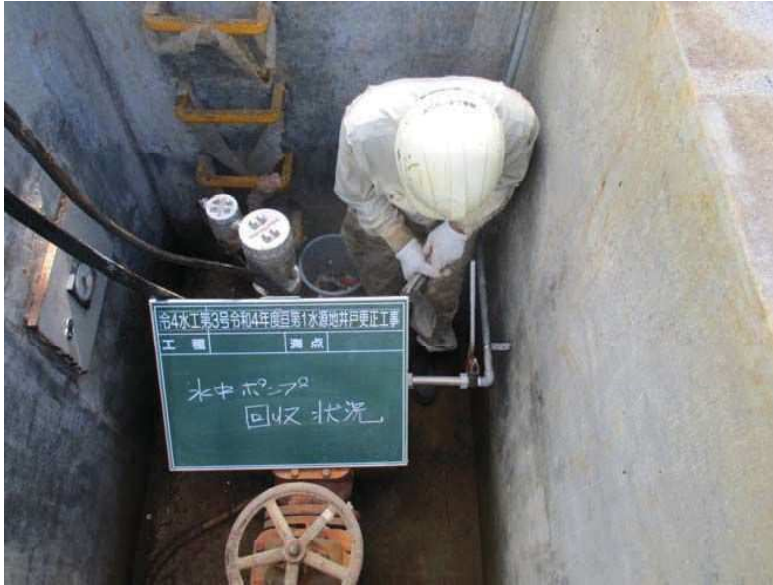
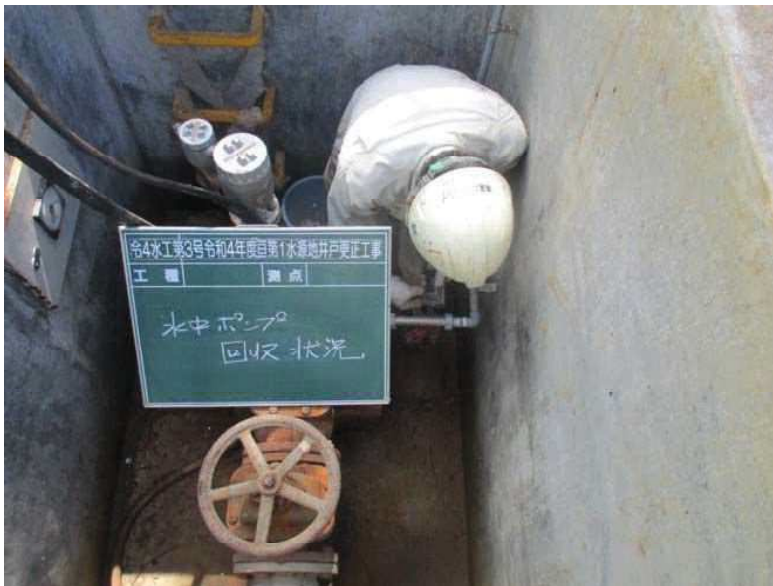
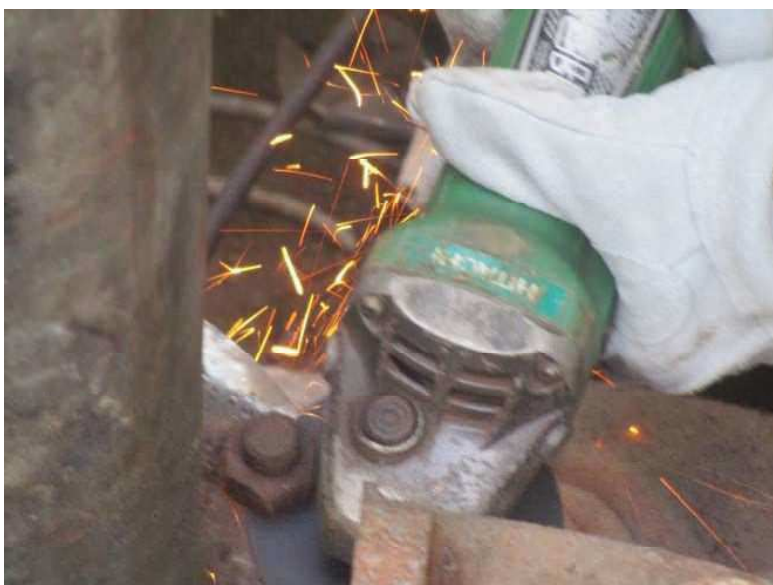
揚水設備回収工

揚水設備回収

井戸孔口配管

回収状況

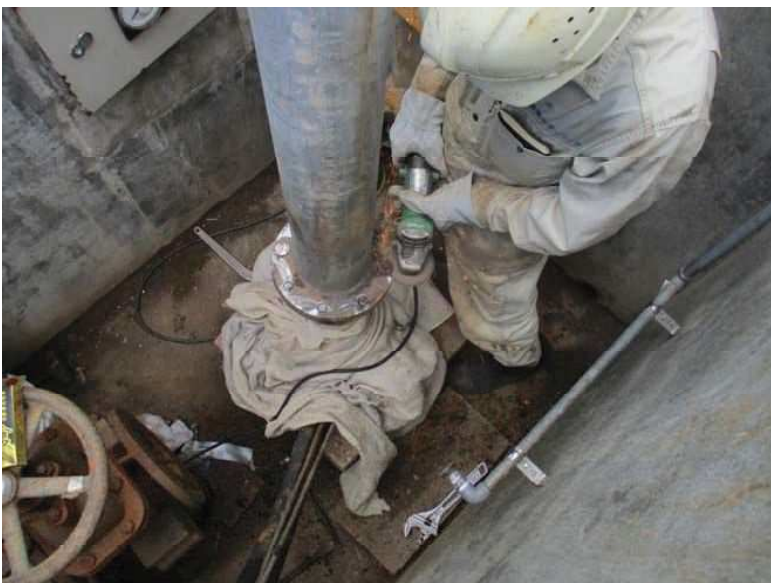
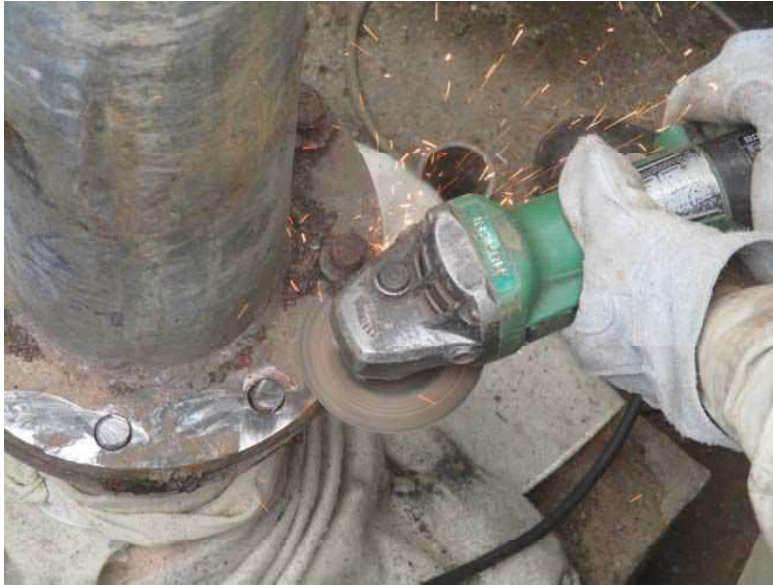
揚水管ボルト切断状況

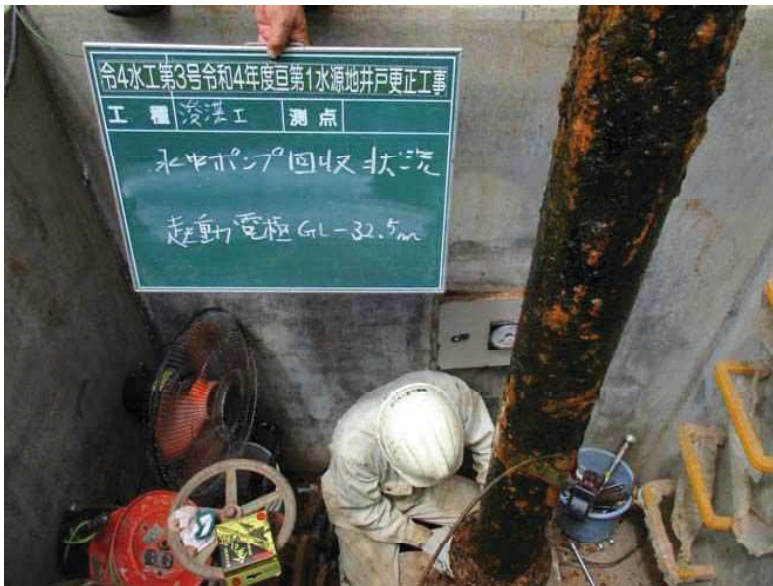
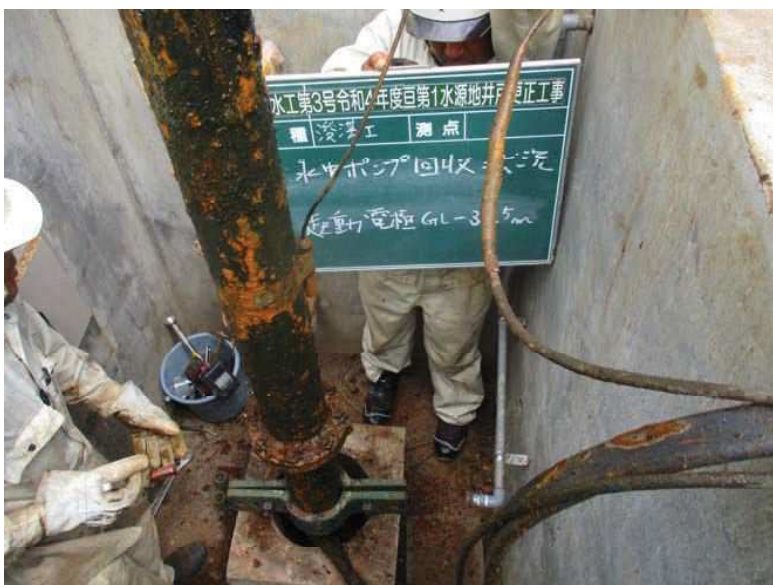
起動電極GL-32.5m

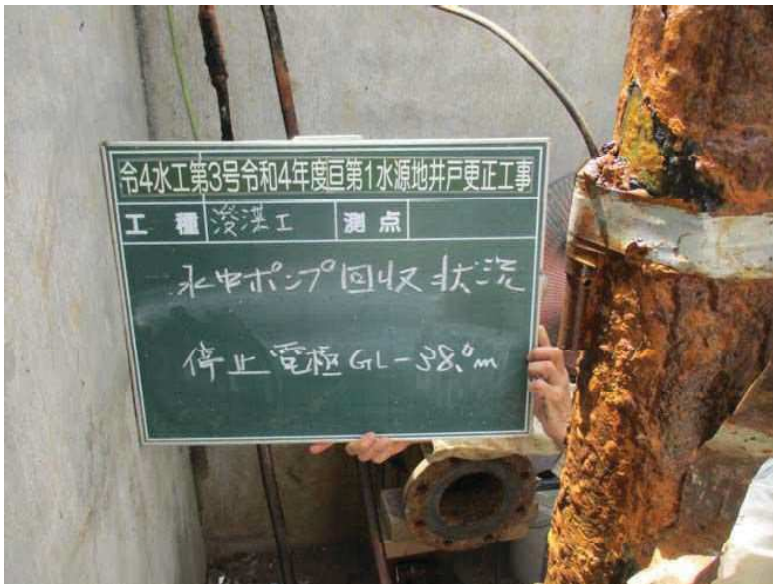
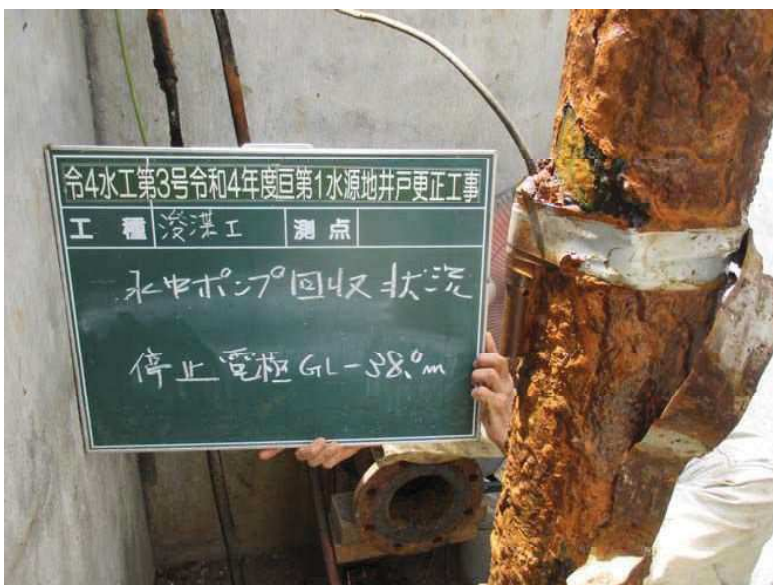
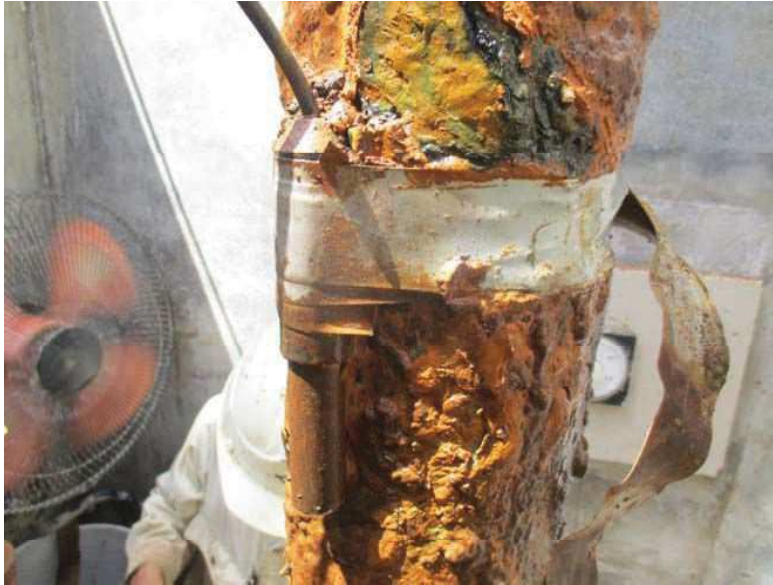
停止電極GL-38.0m

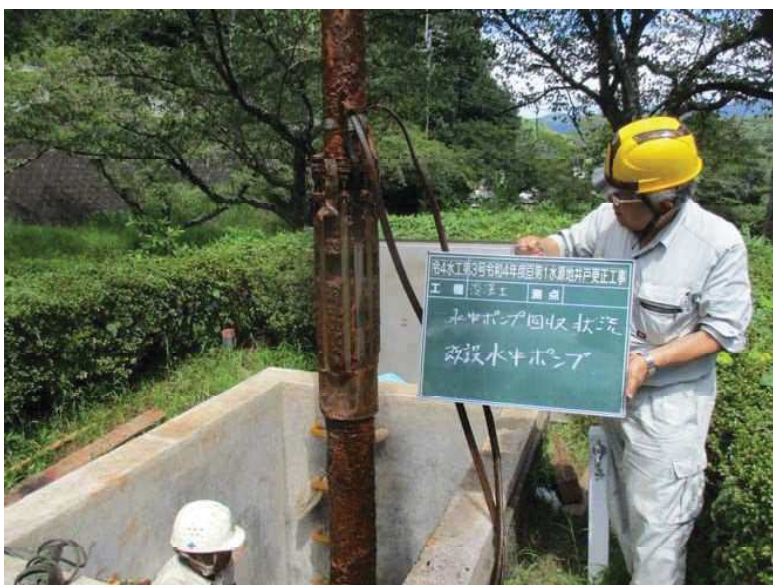
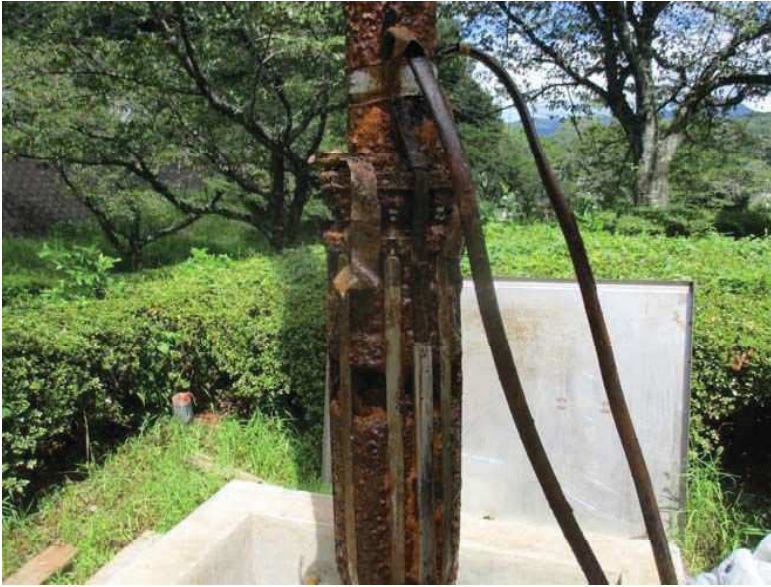
既設水中ポンプ

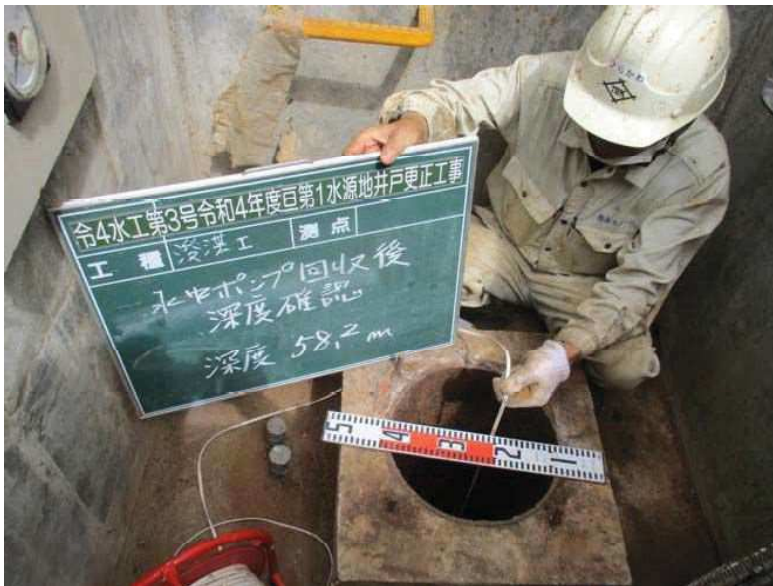
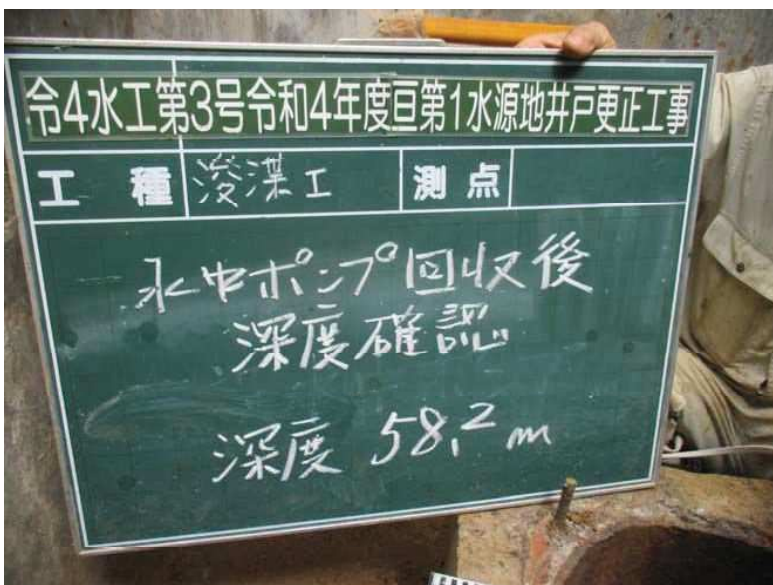
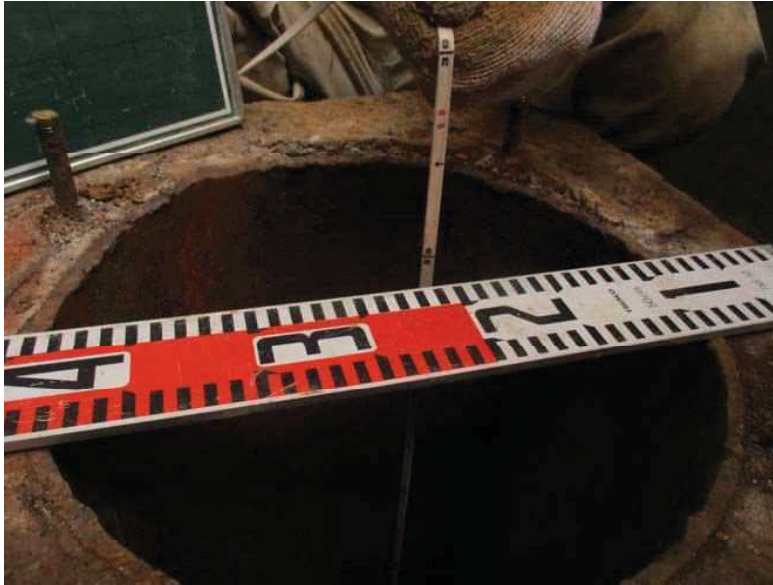
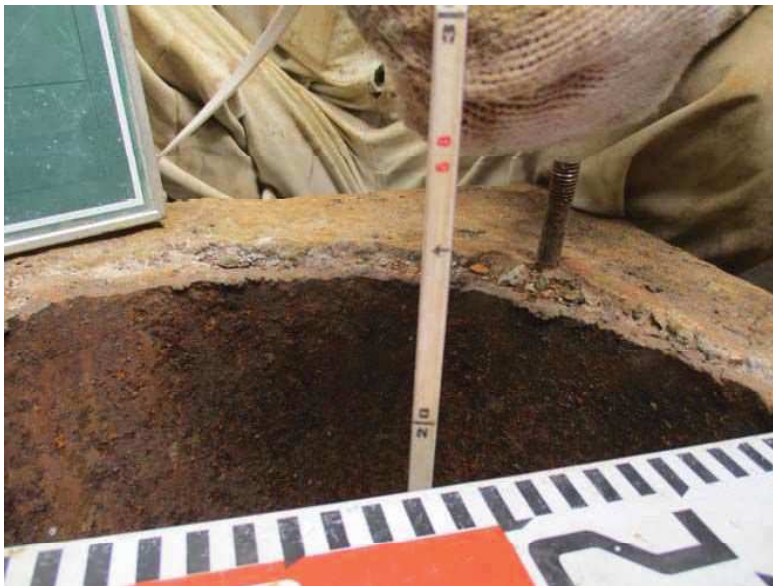
回収後深度測定

深度58.2m

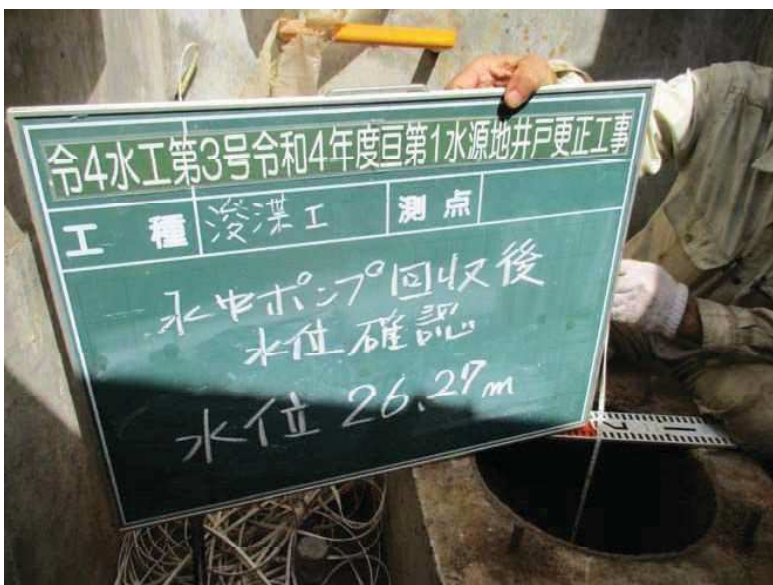
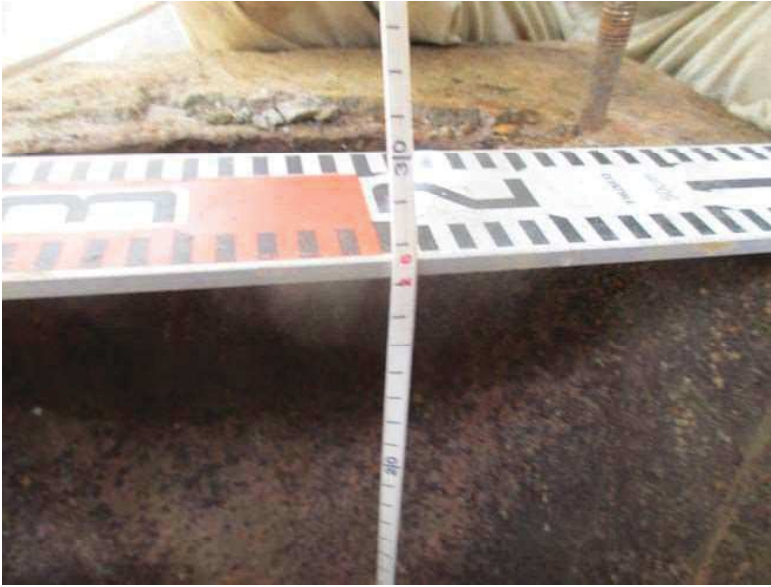
回収後水位測定

水位GL-26.27m

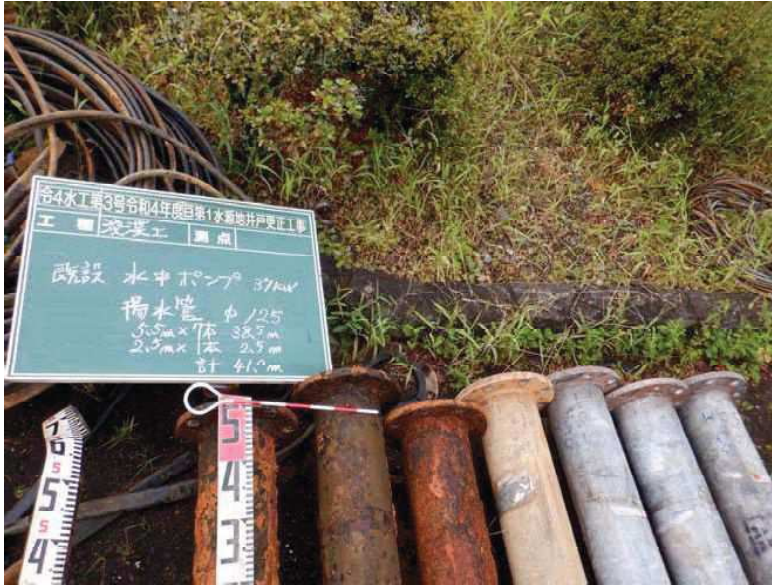
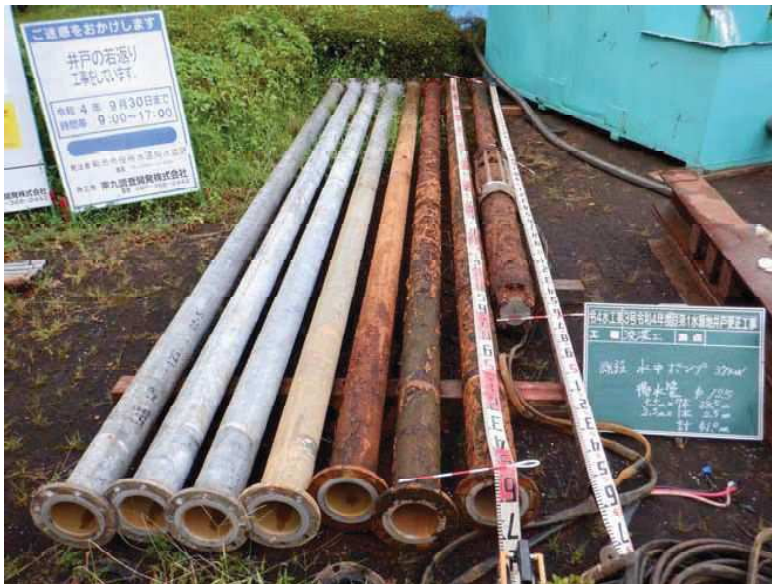
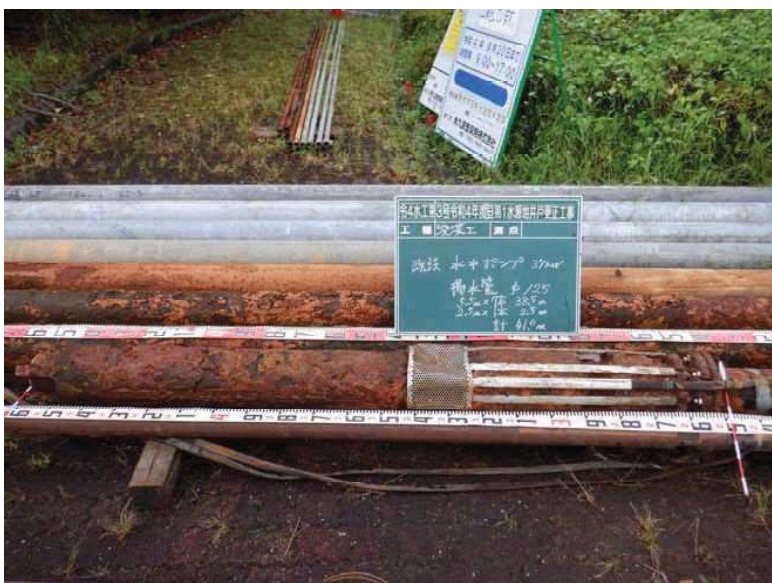
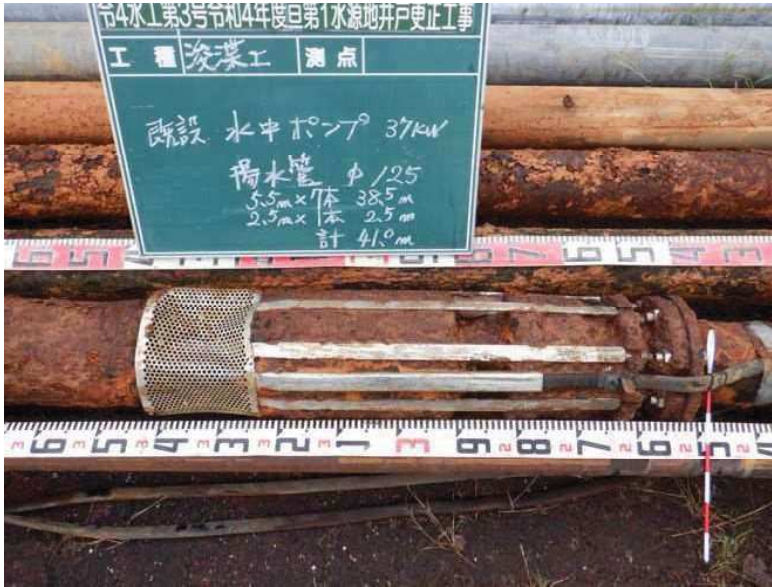
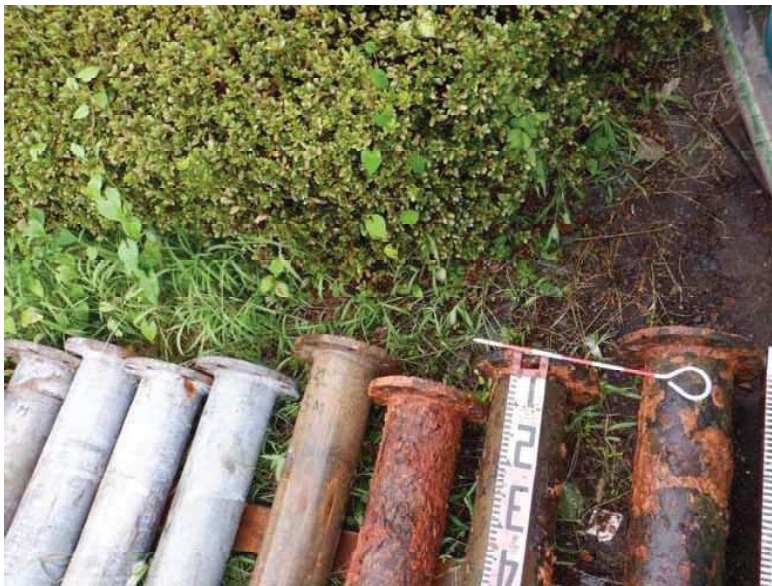
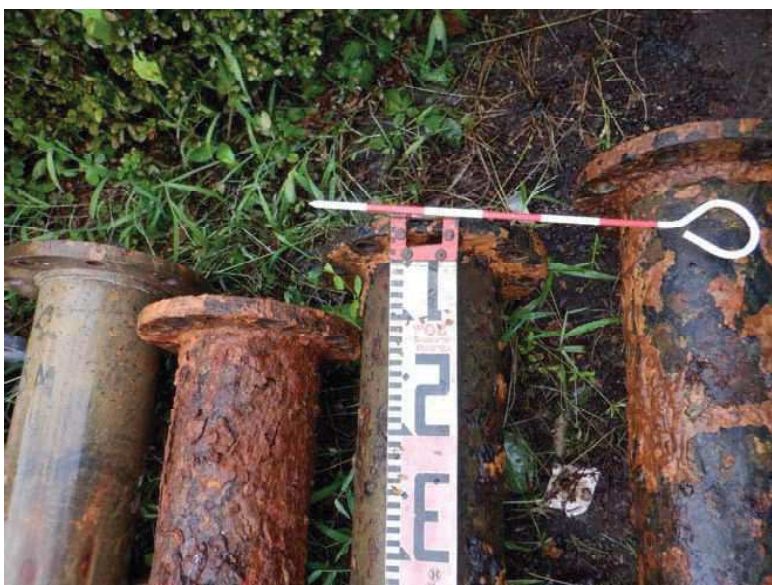
揚水管 φ125mm

ΣL=41.0m (n=8本)

水中ポンプ37kW

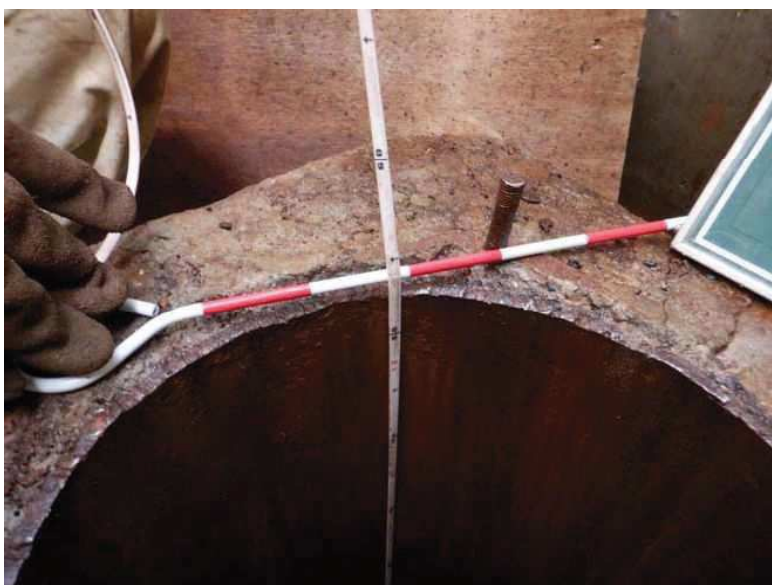
作業後深度確認

GL-58.53m

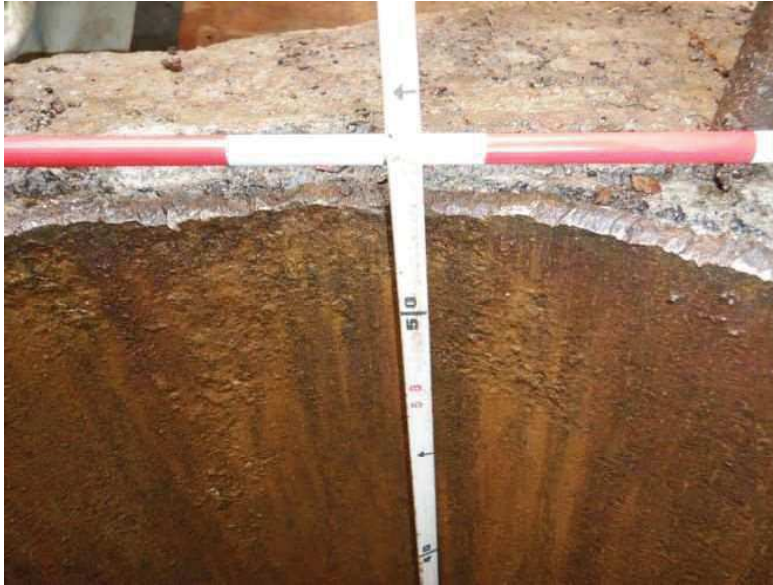
作業後深度確認

GL-58.53m

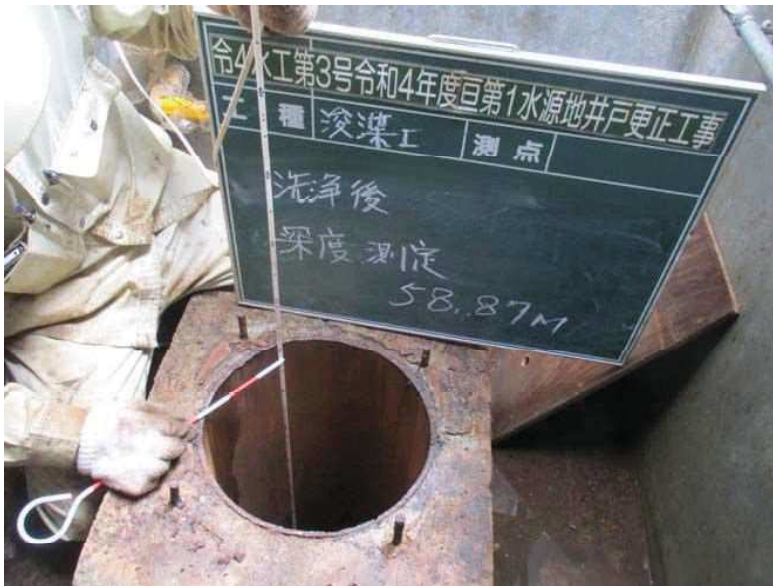
洗浄後深度確認

深度58.87m

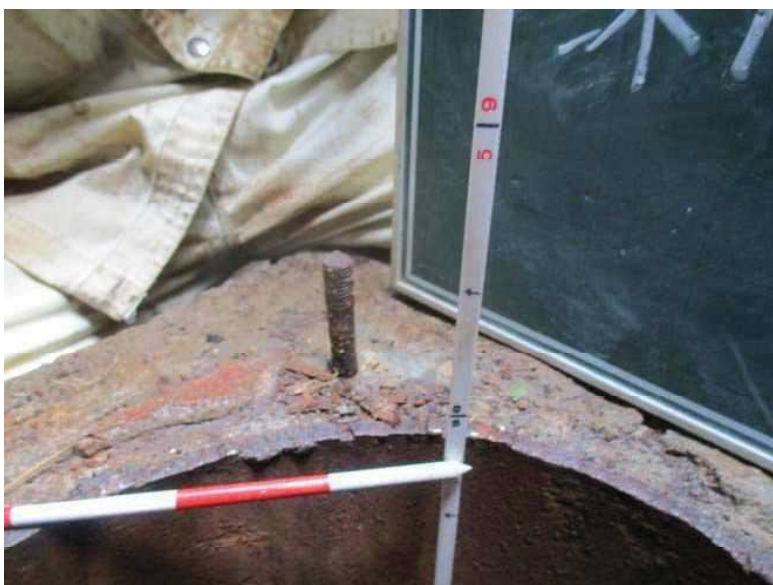
洗浄後深度確認

深度58.87m

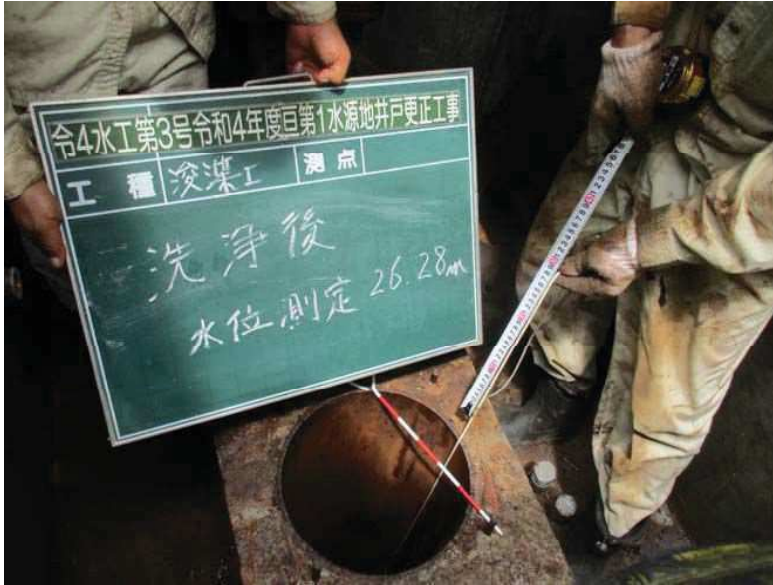
洗浄後水位確認

深度26.28m

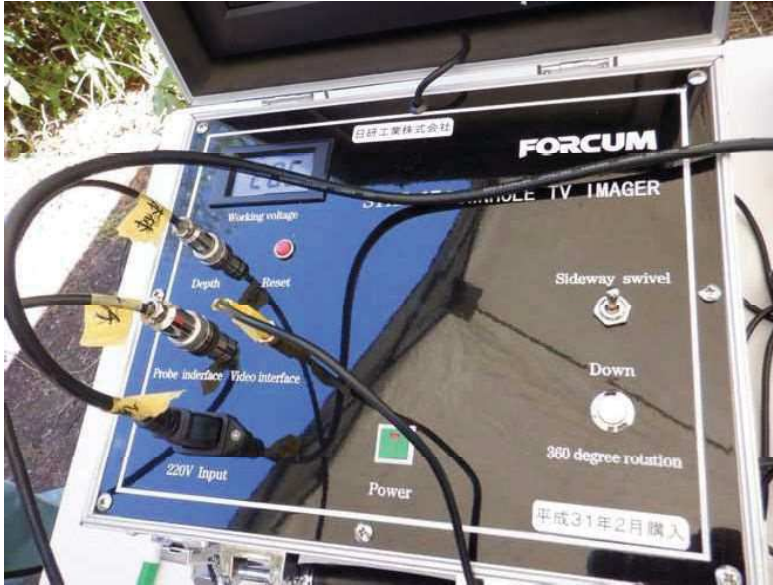
洗浄前

撮影状況

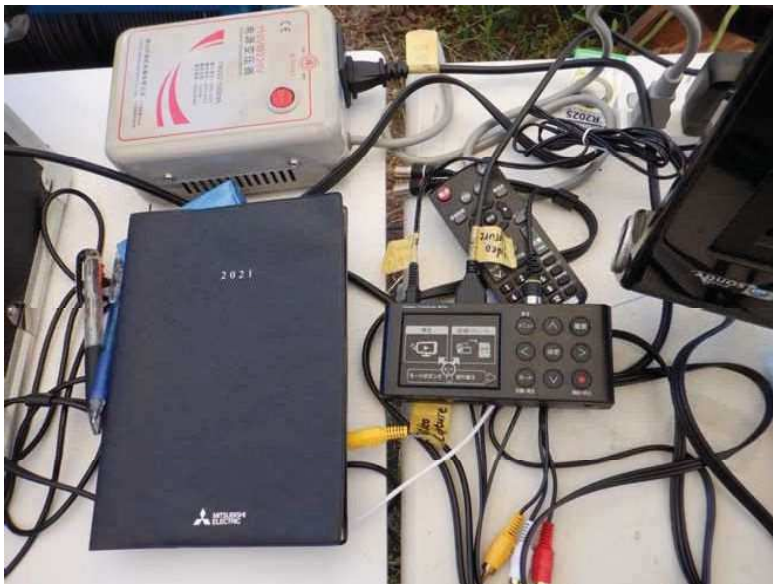
使用機材

カメラ制御盤

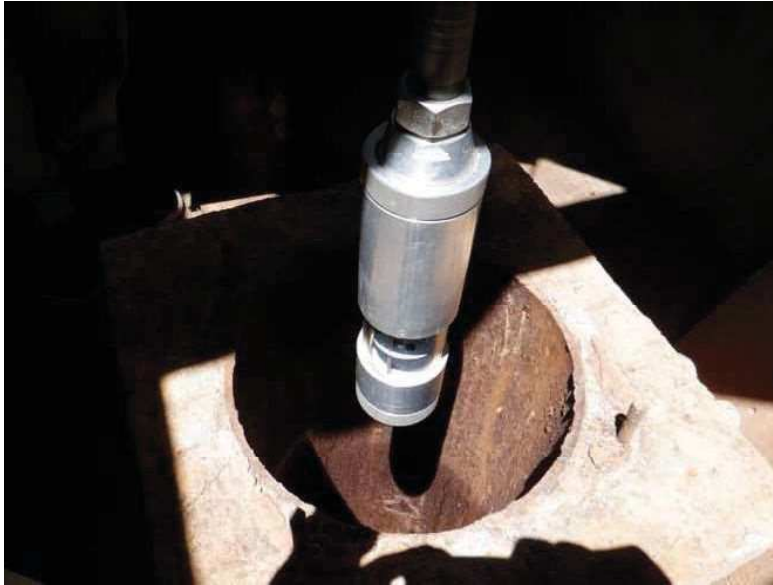
洗浄前

挿入開始

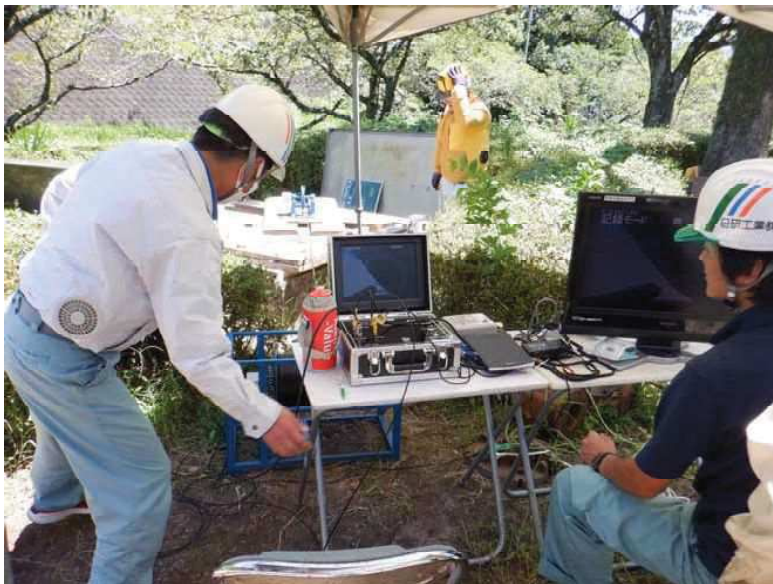
洗浄前

挿入開始

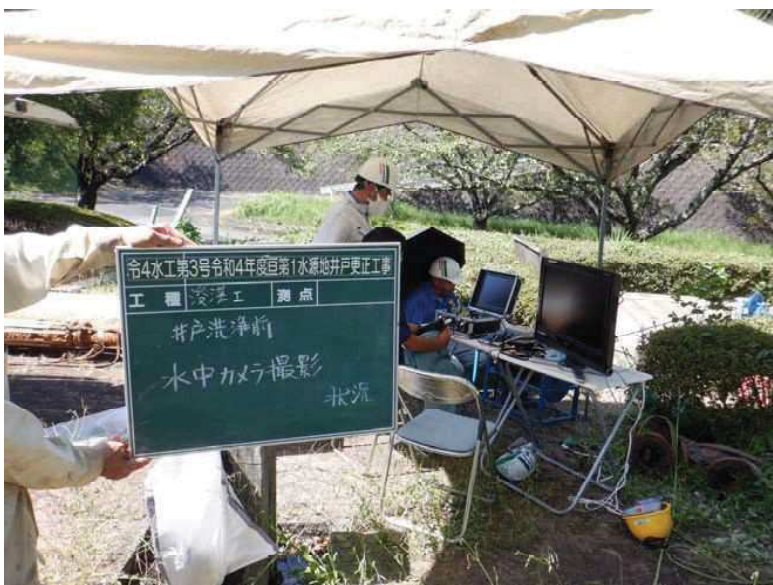
洗浄前

撮影状況

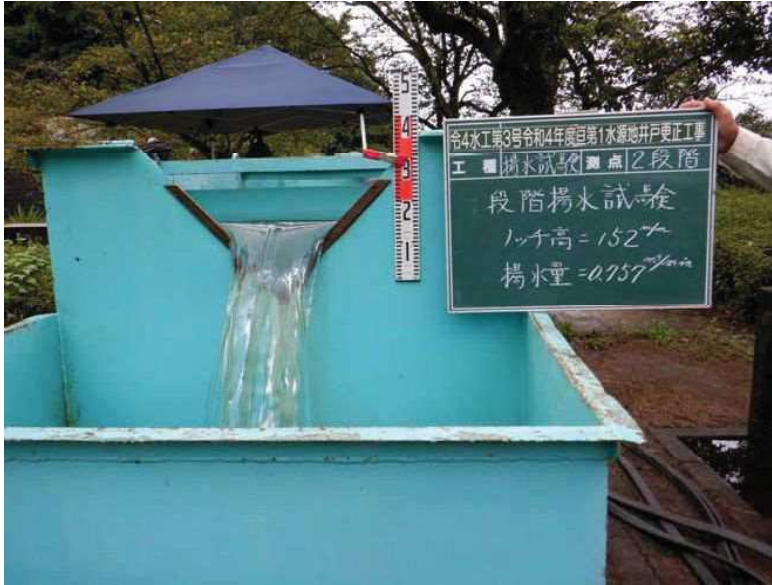
段階揚水試験

第1段階

Q1=0.605m³/min.
