# 添 付 資 料

- 位置図
- 公図
- 建物配置図
- 建物概要
- 現況写真

菊池市旭志麓地内

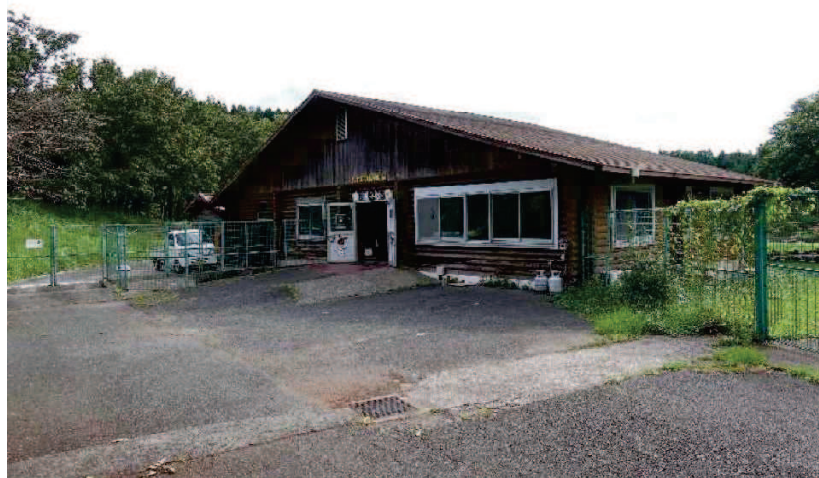
建物2

| (8)保守管理状況 | 現在使用はなく、放置されている。<br>室内クロスの剥離、汚濁、シャッターの損傷等が見られる。 |

管理棟畜舎

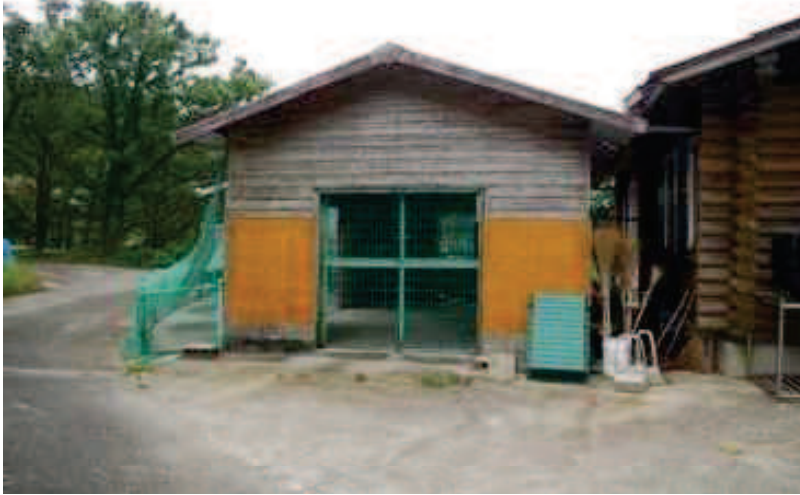
建物3

| (8)保守管理状況 | 室内の管理状況は普通。屋根等の劣化が見られる。 |

管理棟ふれあい広場

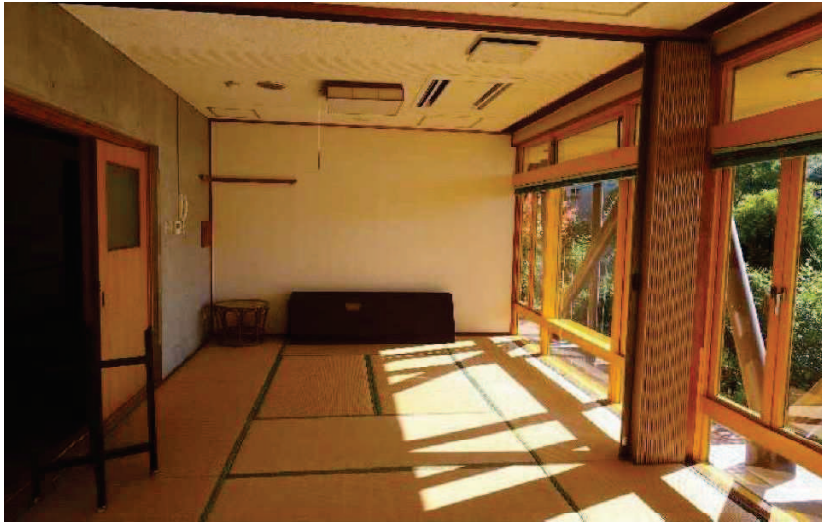
建物1（内部）

| (8)保守管理状況 | 屋内プール天井、北側小広間天井、食堂天井等、広範囲に雨洩り、雨染み痕が認められる。屋根や設備等が老朽化し、修繕の必要箇所が存する。室内の保守管理状況はやや劣る。 |
